ESTUDIO DIAGNÓSTICO DE LA VILLA GIACOMINA EN LA MALLADETA, LA VILA (ALICANTE) SPAIN.

ÁREA TEMÁTICA: 2 ESTUDIOS METODOLOGÍAS Y DIAGNÓSTICOS DEL PATRIMONIO CULTURAL.

A petición del Ayuntamiento de La Vila (Alicante), se ha realizado el estudio diagnóstico y las propuestas de consolidación del edificio denominado "Villa Giacomina" en la Malladeta.

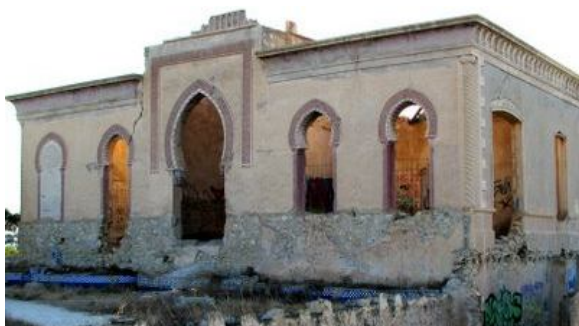
En las fotografías (Figs 2 a 5) podemos comparar su estado original con el actual, en completo abandono, con las cubiertas hundidas, la torre a punto de caer, y la desaparición de carpinterías, revestimientos de azulejo, elementos decorativos, etc... por actos de vandalismo.

Fig. 4 Vista general Del estado actual

El estado de abandono de la casa Giacomina y el vandalismo continuado, han puesto en riesgo de pérdida total al edificio, por lo que se hace necesaria una intervención de urgencia para consolidar las fábricas que se mantienen en pie, evitando así su ruina.

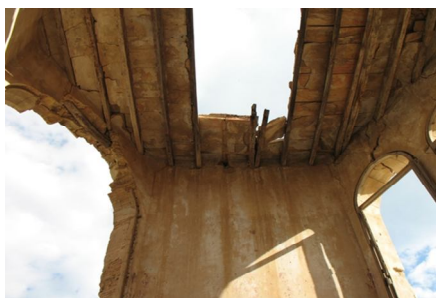
La torre es el elemento en peor estado ya que las ventanas pareadas del primer piso han perdido el pilarcillo separador, formándose un arco de descarga, que en uno de los lados también ha cedido arruinando los huecos superiores (Figs. 6 y 7).

Fig. 6 Derrumbe parcial cubierta de la torre Fig. 7 La torre sin el pilarcillo Fig. 8 Grietas pasantes

El atado de la torre se debe realizar mediante bandas de fibra de vidrio.

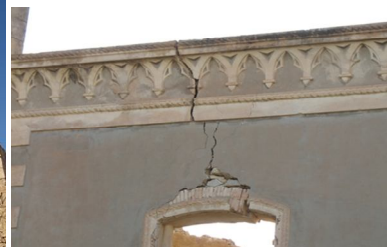
En todas las fachadas se aprecian desplomes hacia el exterior del edificio y una clara deformación convexa, debido a la falta de zuncho de atado superior, a posibles empujes de la cubierta antes de su derrumbe, y a la deformación del terreno de relleno sobre el que se asienta el edificio, materializándose en giros de las fábricas que se agrietan en la zona superior, y crean arcos de descarga sobre cada uno de los huecos de fachada, que a su vez generan grietas y fisuras. Las grietas sobre los huecos son pasantes en muchas ocasiones como se puede ver en las imágenes siguientes (Figs. 8 y 9).

Se propone consolidar todos los elementos con riesgo de caída y sellar las grietas con morteros especiales sin retracción. El rejuntado de mampuestos y el relleno de las grietas gruesas de más de 2mm se debe realizar con mortero de dosificación 1:3:0,5 con un aditivo de látex mejorado para argamasas, en la proporción Ag:Ad de 6:1.

En las grietas finas, de menos de 2mm, se propone el sellado con un mortero de resina epoxi, de baja viscosidad y sin retracción.

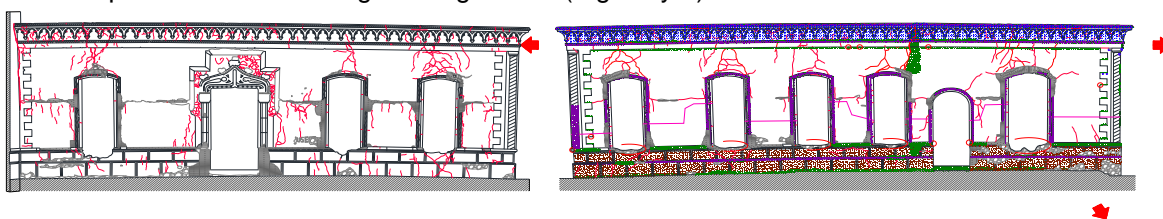
Fig. 9 Alzados este y norte. Se aprecia la deformación convexa así como las fisuras y grietas en rojo.

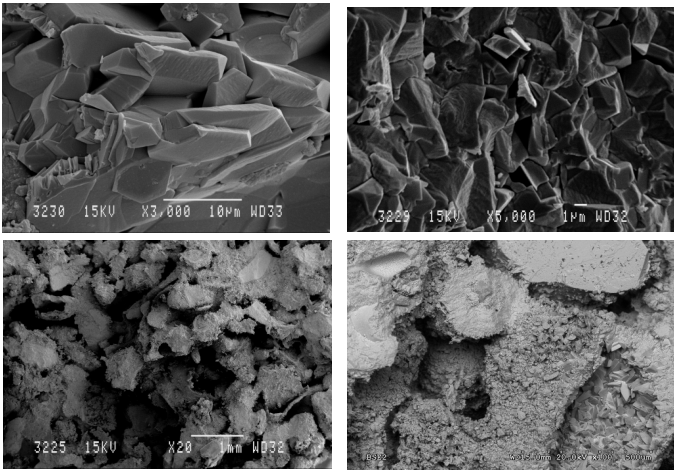
En el laboratorio se han empleado el microscopio electrónico de barrido (MEB) que incluye microanálisis por EDX. La piedra analizada está constituida básicamente por calcita como mineral principal. Las fotos del MEB están hechas en modo de electrones retrodispersados (bse) (Fig. 10) y puede verse la presencia de los granos cristalinos de la calcita. Contiene óxidos de hierro en diversas proporciones, además se observa la importante porosidad interpartícula (entre los granos). También se puede observar el grado de alteración de la cara exterior en las fotos inferiores, ya que los cristales presentan un claro desgaste.

Fig. 10. Microfotografías de los granos cristalinos, porosidad y alteración

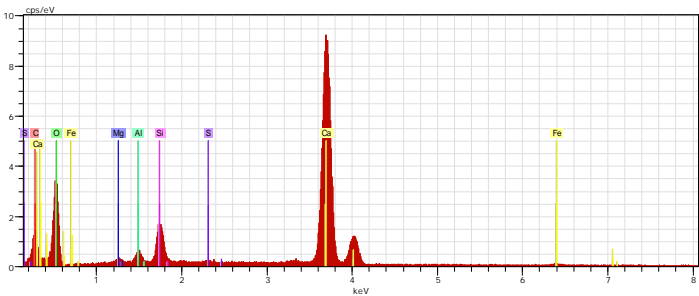
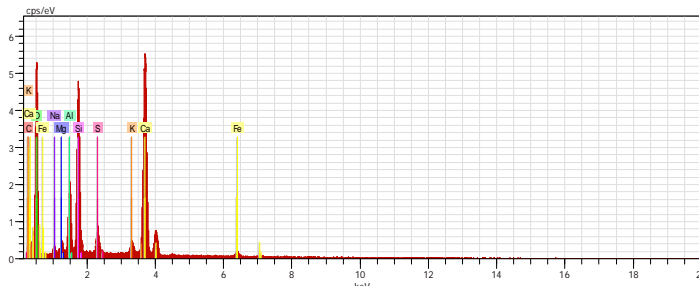
Figs. 11 y 12 análisis por DRX.

En este caso, analizados los morteros, resultan ser de cal, ya que los picos de Ca son muy altos, lo que indica el predominio de la calcita como mineral, siendo en la primera muestra casi pura y en la segunda contiene más silicatos que proceden de los áridos (Figs. 11 y 12).

El análisis de los materiales permite determinar el uso de morteros de cal de forma generalizada tanto en la mampostería como en las fábricas de ladrillo.
